DOKUMENTATION / ARBEITSBRICHT

Restaurierung eines Louis Philippe Sekretärs

Restaurierung Mike Beer

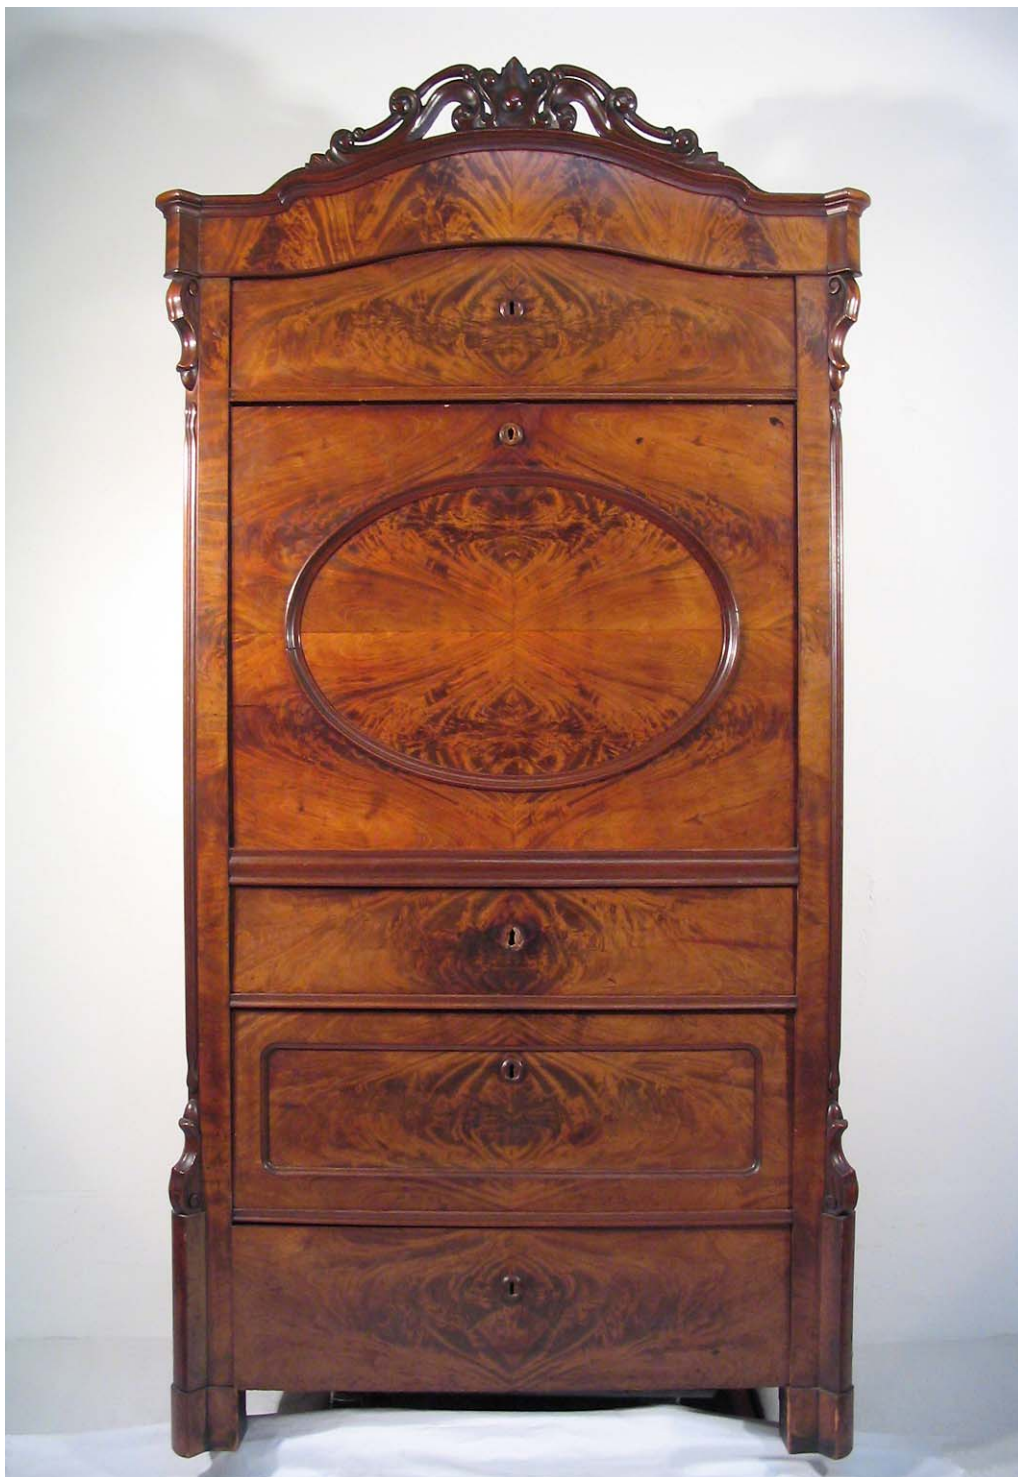
Abb. 1: Gesamtansicht Front, Zustand vor der Restaurierung

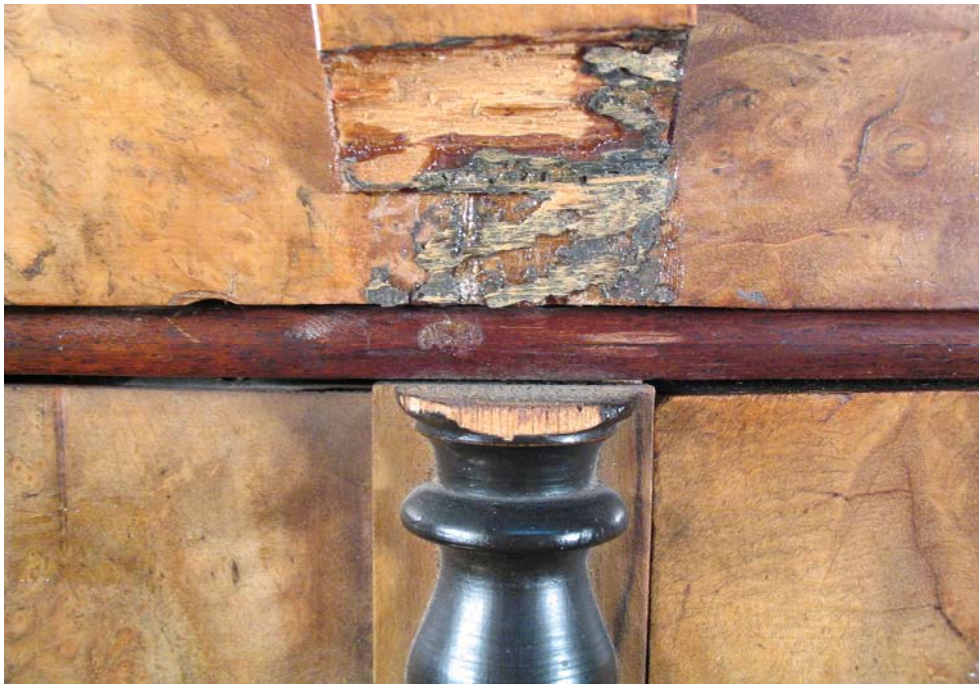
Der Innenkorpus ist durch starken Gebrauch sehr beschädigt, sowohl an den schwarz polierten Säulen, wie auch am Bogen fehlen große Stücke. Der rechte der halbrunden Abschlüsse unter den Säulen hat sich gelöst, ist aber noch vorhanden, sowie auch die unteren angebrochenen Bereiche des Bogens. Im oberen Bereich der Säulen sind kleine Stücke heraus gebrochen (s. Abb. 4 und 5). Diese Schäden sind vermutlich durch eine zu hohe Belastung der oberen Schublade und des Mittelfaches entstanden, hinzu kommt, dass die auf der oberen Schublade angebrachten Applikationen beim Schließen an das Profil und den oberen Teil der Säulen anschlagen. Am linken Bereich neben der Türe des Mittelfaches sind durch das Öffnen Furnierschäden entstanden. An einer der Schubladen ist der Mahagoni Knopf abgebrochen.

Abb. 4: Heraus gebrochene Fehlstelle an Bogen und Säule

Alle Furnierfehlstellen an Schubladen und Korpus wurden mit passenden 0,4 cm starken Mahagonifurnier Ergänzungen geschlossen. Die fehlenden Stellen an den Säulen des Innenkorpus wurden durch Erlenholzkeile ergänzt (s. Abb. 6).

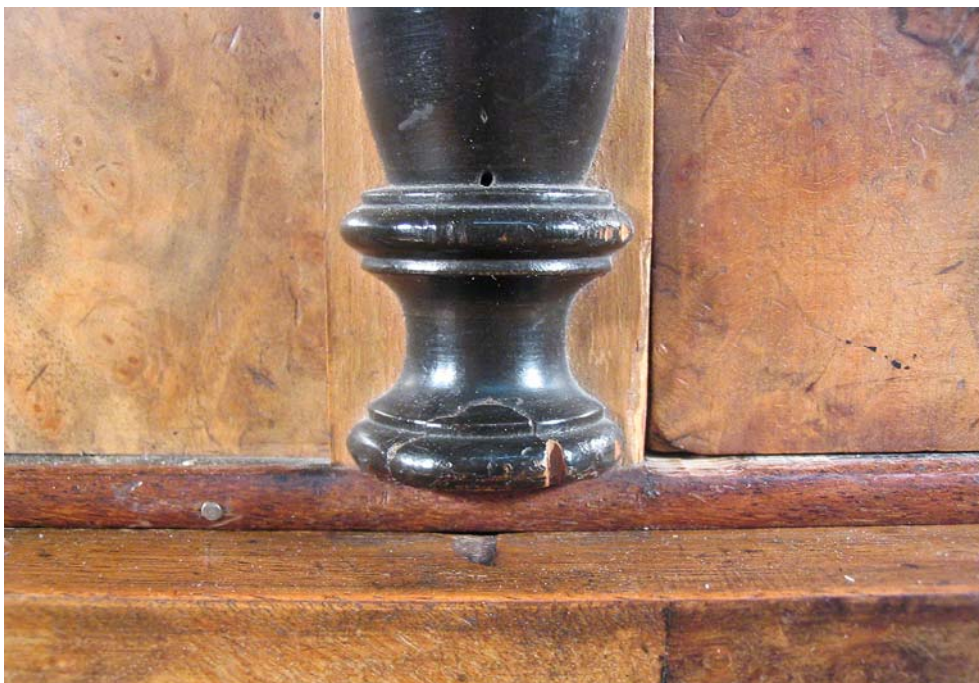
Abb. 5: Fehlende halbrunde Plinte, Fehlstelle am Säulenfuß
